Club-Magazin 2/2023

# Sehr schwerer Seeunfall Person über Bord mit Todesfolge

Der Untersuchungsbericht der Bundesstelle für Seeunfalluntersuchung (BSU) zum „Sehr schweren Seeunfall“ an Bord der Segelyacht SPEEDY GO gibt auf seinen insgesamt 137 Seiten nicht nur das doch recht bemerkenswerte Unfallgeschehen als solches wieder, sondern enthält auch die in so einem Fall wichtigen Schlussfolgerungen und Sicherheitsempfehlungen.

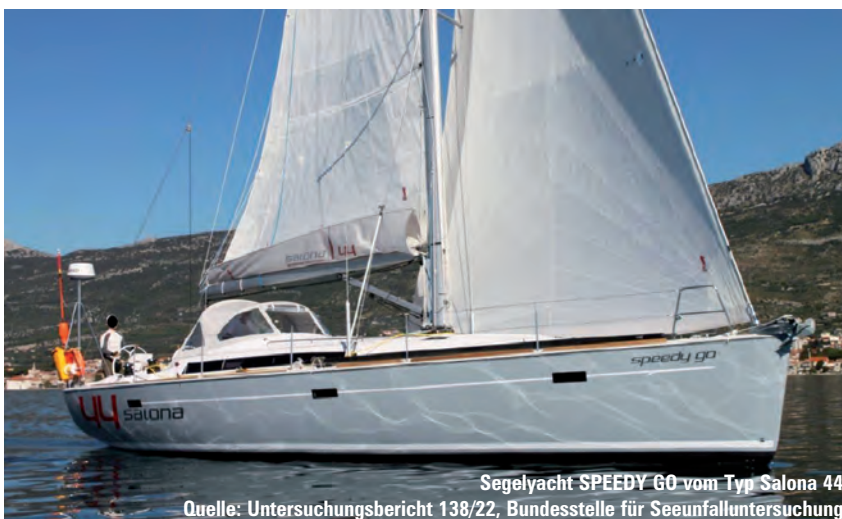
Segelyacht SPEEDY GO vom Typ Salona 44

Auch die Bauwerft der Yacht muss sich Kritik durch die BSU gefallen lassen: Der Befestigungsmechanismus der verbauten mobilen Badeleiter mittels Rändelschraube ist weder intuitiv noch praktikabel. Im Notfall kann die Badeleiter nicht in kurzer Zeit sicher und fest montiert werden. Mobile Badeleitern sollten nicht verbaut werden und sind keine geeigneten Wiedereinstiegsmittel nach EU-Richtlinie.

- ihre Yachten zukünftig nicht mehr mit mobilen Badeleitern auszurüsten, da solche keine geeigneten Wiedereinstiegsmittel sind (sollte es mobile Badeleitern geben, sollen diese aus Sicherheitsgründen einen praktikablen Befestigungsmechanismus mit automatischer Sicherung haben, bei dem auf Rändelschrauben o. ä. verzichtet wird),
- ihre Yachten zukünftig nicht mehr mit Notleitern auszurüsten, die die Vorgaben der DIN EN ISO 15085:2018 nicht erfüllen und
- im Eignerhandbuch die Wiedereinstiegsmittel gemäß DIN EN ISO 15085:2018 zu beschreiben und zu empfehlen, dass diese jederzeit bereit zum Entfalten und verfügbar gehalten werden müssen.

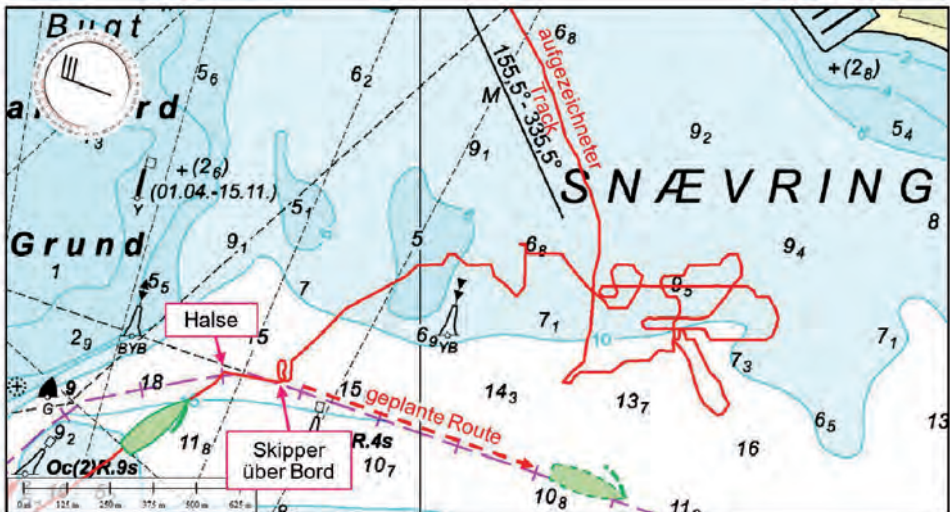
Mit der Smartwatch eines Mitseglers aufgezeichneter Fahrtverlauf der SPEEDY GO.

Als generelle Unfallursache wird eine misslungene Halse angesehen, bei der sich die Fockschoten am Endbeschlag des Spibaums verfangen und es nötig wurde, dass Personen das Cockpit verließen, um die Segeltüchtigkeit wiederherzustellen.

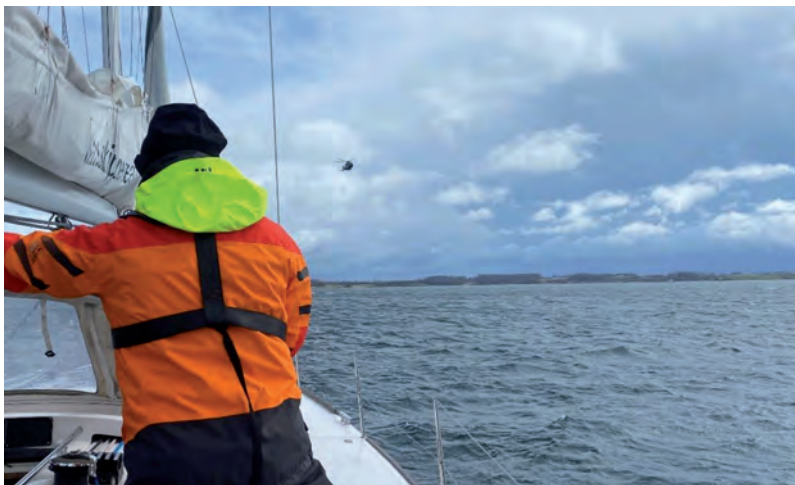
Rettungshubschrauber M 405 trifft um 12:47 Uhr an der Unfallstelle ein.
